DAC9038S の PCM 入力時の UNLOCK 発生時の対処について

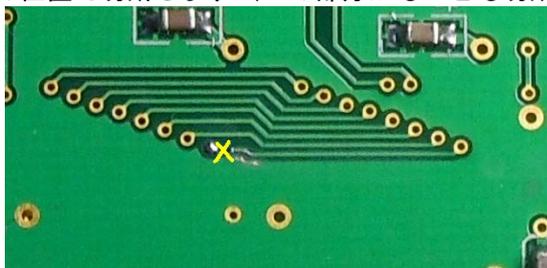
図 パターンの切断 (IC3, IC4 の裏面)

PCM 信号における LRCK と ES9038PRO とのライン間のインピーダンスマッチングが原因と思われます。

IC3, IC4 の裏面側のパターンを黄色の位置で切断します (この部分がもっとも切断しやすい)。
